PÁPADERESKE KÖZSÉG

ÖRÖKSÉGVÉDELMI HATÁSTANULMÁNY

- véleményezési dokumentáció -

2024. március

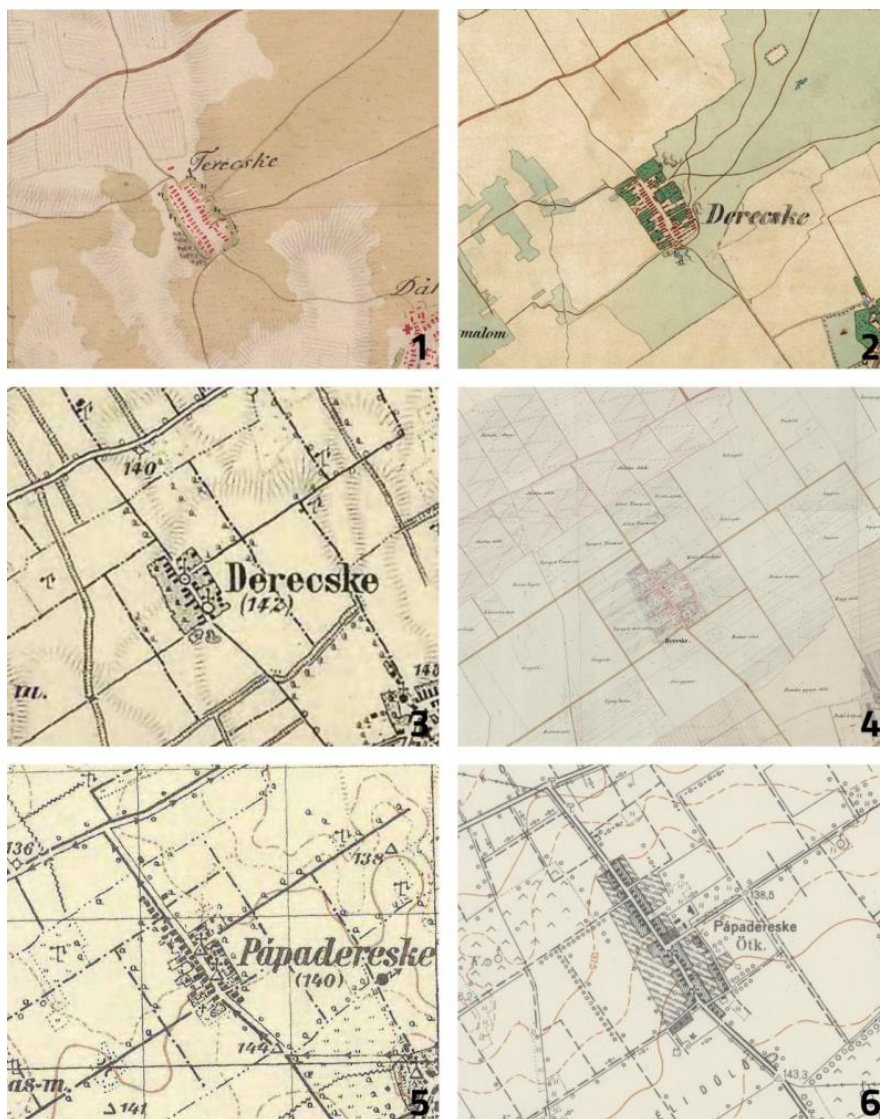
1. Első Katonai Felmérés (1763-1787); 2. Második Katonai Felmérés (1806-1869);
3. Harmadik Katonai felmérés (1869-1887); 4. 19. századi kataszteri térkép (1857);
5. Katonai Felmérés (1941); 6. Topográfiai térkép (1971)

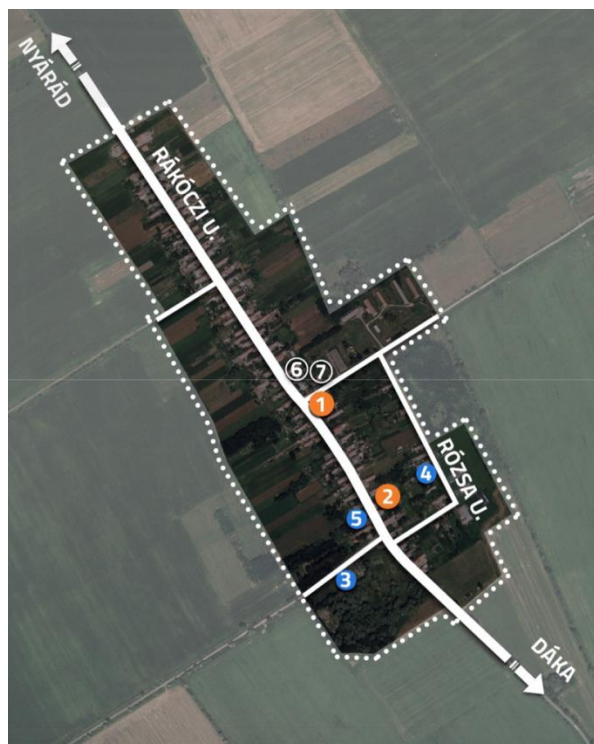
- 1 Református templom
- 2 Római katolikus templom
- 3 Temető
- 4 Rózsa utcai lakóházak
- 5 Lakóház
- 6 Polgármesteri hivatal
- 7 Községi könyvtár

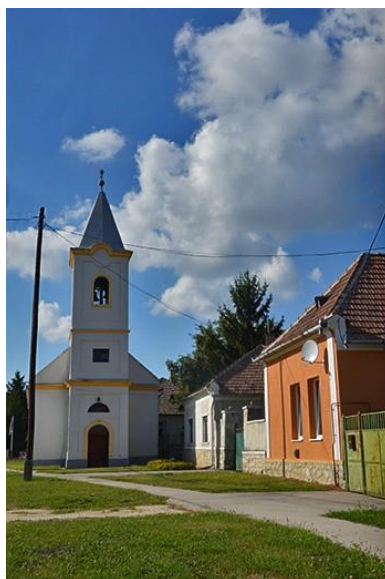
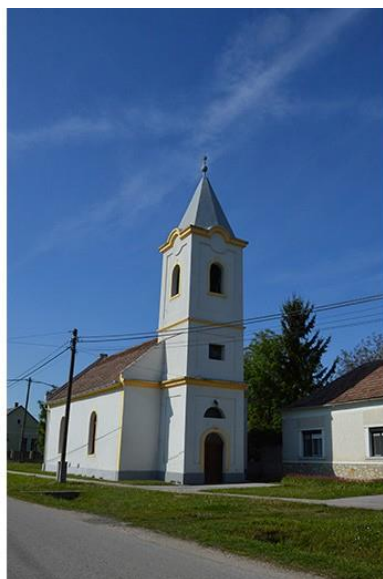
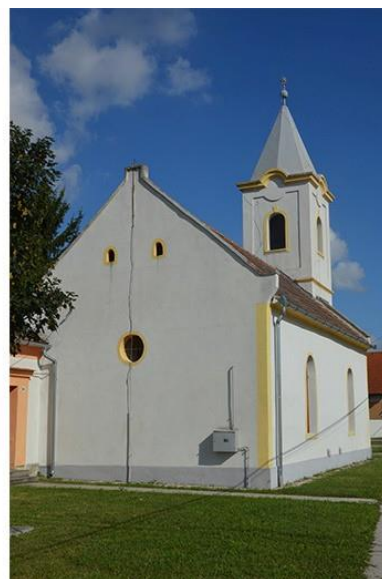
REFORMÁTUS TEMPLOM				
EGYEDI VÉDELEM TÍPUSA	ÉRTÉK TÍPUSA	MEGNEVEZÉS	CÍM	HRSZ.
Helyi egyedi védelem	egyházi épület	Református templom	Rákóczi utca 39.	7

Hajója meglehetősen kis tömegű, előálló zömök tornya ad súlyt az épületnek. A háromemeletes torony a korai klasszicizmus formavilágát tükrözi, egyszerű, szigorú kivitelben. A torony emeleit párkányok választják el egymástól, és a homlokzati mezőket tagolatlan sávok keretezik. Főbejárata félköríves keretezett nyílásban kétszárnyú, váztaábrázatos szerkezetű, klasszicista kapu. Fölötte félkör kosáráblak. Ezt az alsó szintet a körülfutó főpárkány zárja. A toronypadlás ablaka négyszögletes, minden díszítés nélkül. A keskeny övpárkány után következik a legfelső szint, félköríves harangablakokkal, egyszerű keretezéssel. A tornyot kevésbé tagozott órapárkány zárja, óra nélkül. Hatszögű falazott sisak fedi, csúcsán gömb és csillag. Csupasz oromfal, csak a főpárkány fut át rajta. A hajó falai teljesen dísztelenek, alighanem lesematizáltak. Magas, félköríves záródású, új vasablakok. A végfalon egy körablak és két padlásablak.

Egyteres, teljesen sima falakkal, vakolt síkfödém, belső ablakok a 19. századból. Mindkét végén karzat, vasbeton lemez, vascső oszlopokon, fa mellvéddel, fa lépcsővel. A keleti oldalfalon íves-falfülkében falazott, hangulatos szószék, téglalépcsővel. Puhafa padok. Toronyaljából a templomtérbe a hajdani bejárati kapu vezet, kívül barokkos, rézsútos deszkázattal, belül tömör sima deszkázattal, barokkos vasalással. Berendezésének értékei: kehely 1729-ből, 1802-ből és 1809-ből, óntányér 1771-ből. 1863-ban öntött, Seltenhofer-féle harangját az I. világháborúban rekvirálták.

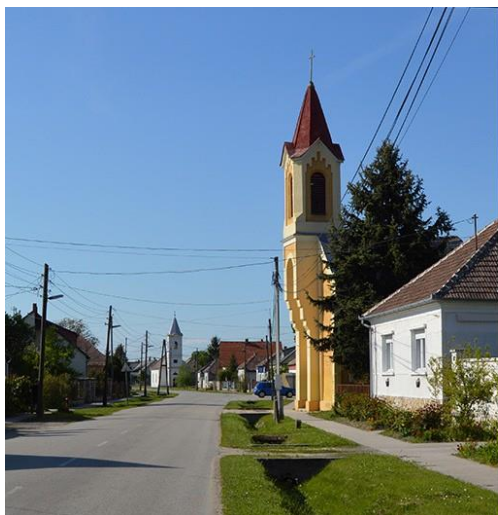
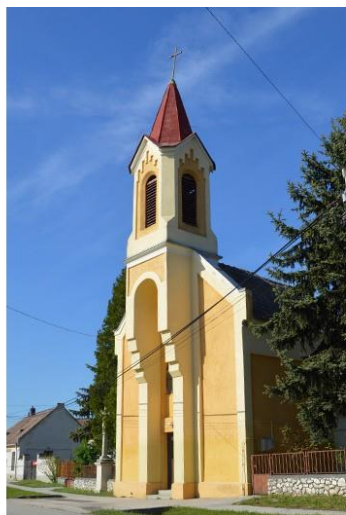
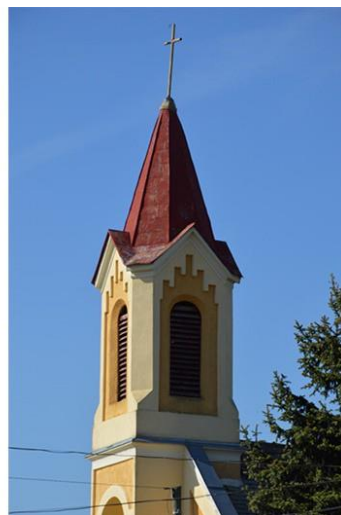
RÓMAI KATOLIKUS TEMPLOM				
EGYEDI VÉDELEM TÍPUSA	ÉRTÉK TÍPUSA	MEGNEVEZÉS	CÍM	HRSZ.
Helyi egyedi védelem	egyházi épület	Római katolikus templom	Rákóczi utca 15.	33

Rendkívül egyszerű, kis tömegű templomépület. Sarkain sima sávok keretezik. Bejárati homlokfala is üres, keretezett, a nyeregtetőt követően emelkedik, sarkain ereszzáradékkal. A falazott huszártorony helyén korábban fatorony volt, a mostanin a múlt század 2. felében építhették romantikus stílusjegyekkel. A toronyalj valójában csak a falhoz tapadó két pillér, melyek lépcsőzetesen előugorva konzolt alkotnak, egyben íves záródással keretezik a főhomlokzat középrészét. Egyenes záródású kapunyílás, fölötté íves záródású kórusablak, majd padlásablak húzódik meg a keretben. Vékony osztópárkány után következik az egyetlen toronyemelet, nagyméretű zsalus harangablakokkal. Ez a toronyemelet romantikus jegyeket visel: sarkai erősen letompítva, főzolt ablakká válik, oldalanként háromszögű oromfal húzott zárópárkánnyal. Nyolcszögű bádog toronysisak, csúcsán kereszt. Oldalhomlokzatainak csak 1-1 félkörös záródású vasablak, széles sima kerettel. Cserépfedés. Szentélye köríves.

Sima, dísztelen belső, melyet síkfödém fed. A nagyméretű ablakok élénk világítást adnak. Szentélye köríves alaprajzú, szintén síkfödémrel. A diadalív itt nem lerekesztő hatású, inkább keretezi a csekély mélységű szentélyt. A Rózsafüzér Királynője oltárkép nagy, asztalosmunkával készült, klasszicizáló keretépítménybe van helyezve. A szentségtartó már romantikus elemeket hordoz. 1-1 klasszicista nagy gyertyatartó. A hajó elülső sarkában Pádúai Szt. Antal tiroli munkájú festett faszobra. A padok újak. A karzat alátámasztás nélkül támaszkodik az oldalfalakra, fűrészelt fa mellvéddel. Fönt régebbi fenyőfa padok. Orgonája nincsen, harmónium helyettesíti. Fedélszéke kétállószerű, és kötőgerendás. Tornyában két újabb harang van.

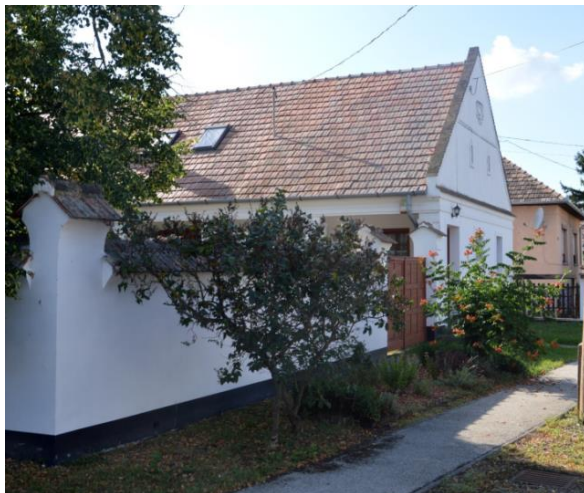
1. Lakóház (Cím: Rákóczi u. 2.; Hrsz: 49.)

Egy saroktelken, egy korábbi vályog lakóépület helyén 1994-ben korszerű építőanyagokkal teljesen újjáépített lakóház. A tornácos, oromzatos fehérre meszelt falú ház hűen őrzi a településkép korábbi értékeit. Az átépítés során az épület modernizálására is sor került a mai kor komfortigényeinek megfelelően. A garázst is magába foglaló melléképület helyén korábban nem állt épület. A felújítás a korábbi épület értékeit megtartva példamutatóan mutat előképet arra, hogy a hagyományos épületek tömegformálásával és részletképzéseivel is lehet a mai kor igényeinek megfelelő épületet építeni (felújítani). Zárt kerítésével, arányaival, közterület felé forduló nyílásaival követi a településkép történeti hagyományait. Az épület eredeti téglahomlokzatdíszítései megőrzésre kerültek, míg a beépítés – oldalhatáron álló hosszú ház – az eredetileg a településre jellemző telekhasználatot őrzi és gondolja tovább.

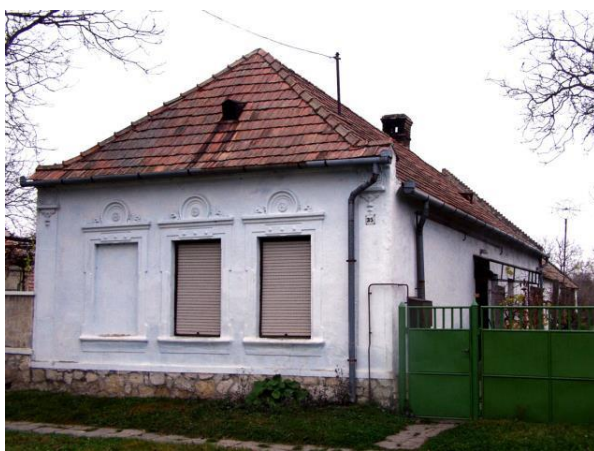
2. Lakóház (Cím: Rákóczi u. 35.; Hrsz: 11.)

Feltehetően téglából épült lakóépület. Falazata vakolt, fehérre meszelt. Falazatának lábazata terméskővel kirakott. Alaprajzát tekintve egysoros, háromosztatú (szoba, konyha, kamra) épület, egy központi bejárattal. A fűdém szerkezet feltehetően a falra fektetett gerendákra támaszkodik. Tetőszerkezete valószínűleg szelemenes. Tetőformája elől kontyolt, hátul feltehetően nyeregtető. Héjazata tetőcserép, utcára néző oldalán egy padláslyukkal. Utcafrontján két szalagkeretes ablak. Eredetileg három szalagkeretes ablaka nézett az utcára, egyet azonban elfalaztak. Homlokzatát az oldalfal tetőzetének vonalánál magasabbra falazták. Az ilyen jellegű homlokzatkialakítás a tetőzet és a falazat arányainak megbontásával a falazatot teszi hangsúlyossá. Homlokzata vakolatdíszes. Az utcakép utcavonalas beépítésű, az épületek homlokzata az utcáig nyúlik.

2016-ban a homlokzatának hőszigetelése miatt a védelemre javasoltságának indoka megszűnt. Nem valószínűsíthető, hogy rövidtávon az épület eredeti, védelemre érdemes homlokzatát vissza fogják állítani, ezért ebben a dokumentációban védelemre való javaslatát nem szerepeltetjük.

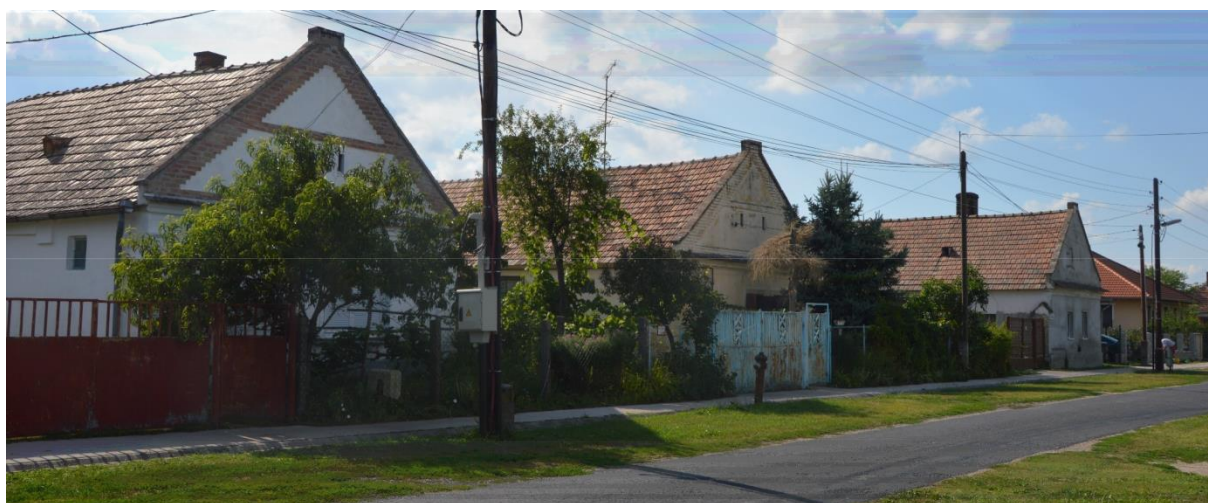
3. Rózsa utcai lakóházak

A település főutcájával párhuzamosan, már a történeti időkben kialakult a Rózsa utca, mely lakóutcaként funkcionál és korábban csak a nyugati oldala került beépítésre. Az utcában még megtalálható néhány szép homlokzatkialakítással ellátott régi lakóépület. Kiemelendő a Rózsa utca 10., 12. és 14. számú épületek, melyek közül egyedileg – míves, egyenes záródású, falazott tornáccal – a 10. szám emelkedik ki, azonban a három épület mai formájában, mint utcaképi együttes szépen idézi meg a település egykori képét.

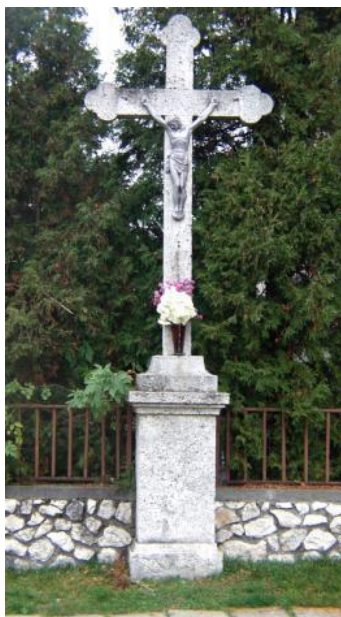
Templomkereszt

A településen mindössze egyetlen kőkeresztet találni, ez a Római katolikus templom előtt áll. Anyaga műkő, öntöttvas korpusz. A kőfaragó neve ismeretlen. Felirata nincsen. Kettős tagolású. Hasáb alakú alsó felét széles párkány zárja, rajta sima, hármasszárvégződésű kereszt, rajta INRI felirat alatt korpusz. Állapota közepes, konzerválásra javasolt.

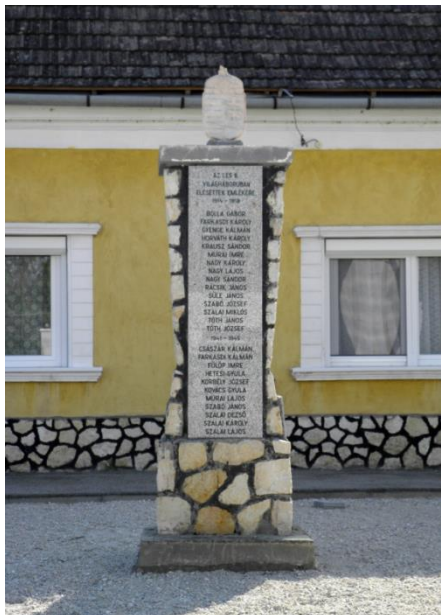
Világháborús emlékmű

A valamikor hőskert néven ismert református iskola előtti területen, a településünkön élt és a két világháborúban elesett pápadereskei áldozatok tiszteletére 1972-ben emlékművet avattak, mely Czere Károly munkája. Az emlékmű 15 fő első, illetve 16 fő második világháborúban hősi halált halt személynek állít emléket. Az emlékművet 2017-ben az Első világháborús Centenárium Emlékbizottság támogatásával felújították és emlék parkként avatták újjá.

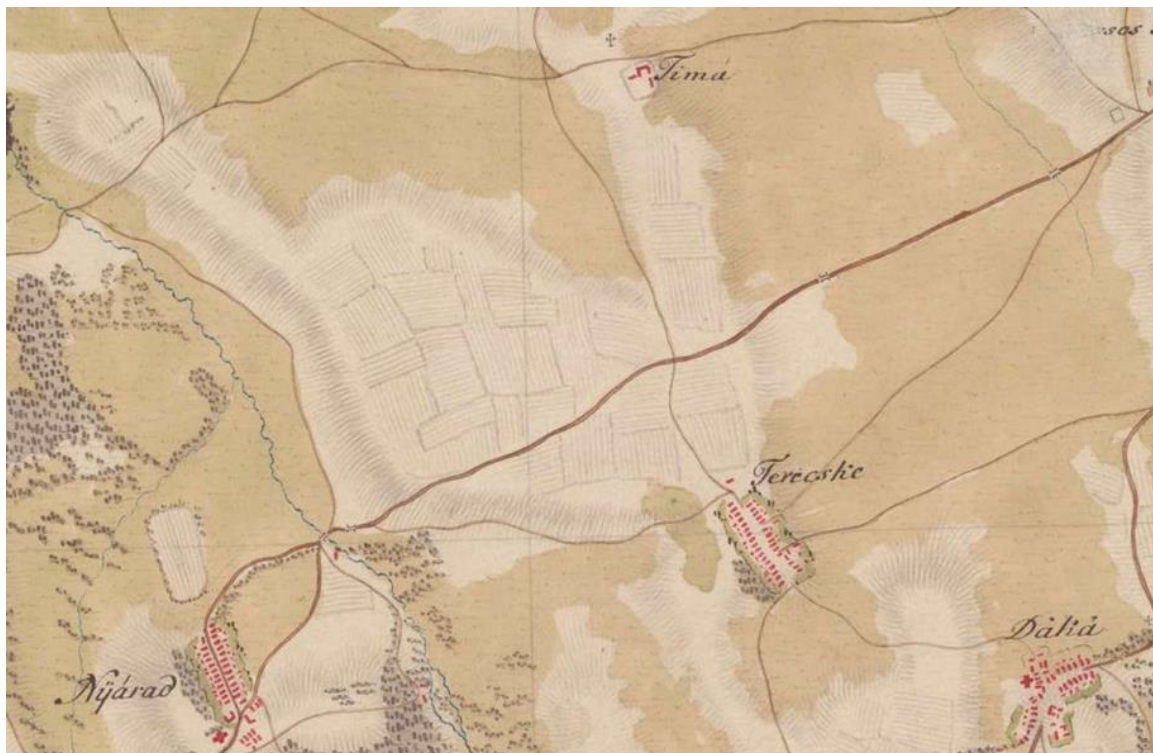
1. Pápadereske (Terecske) és környéke az Első Katonai Felmérés (1763-1787) térképlapján, forrás: Arcanum, <http://mapire.eu/hu/>

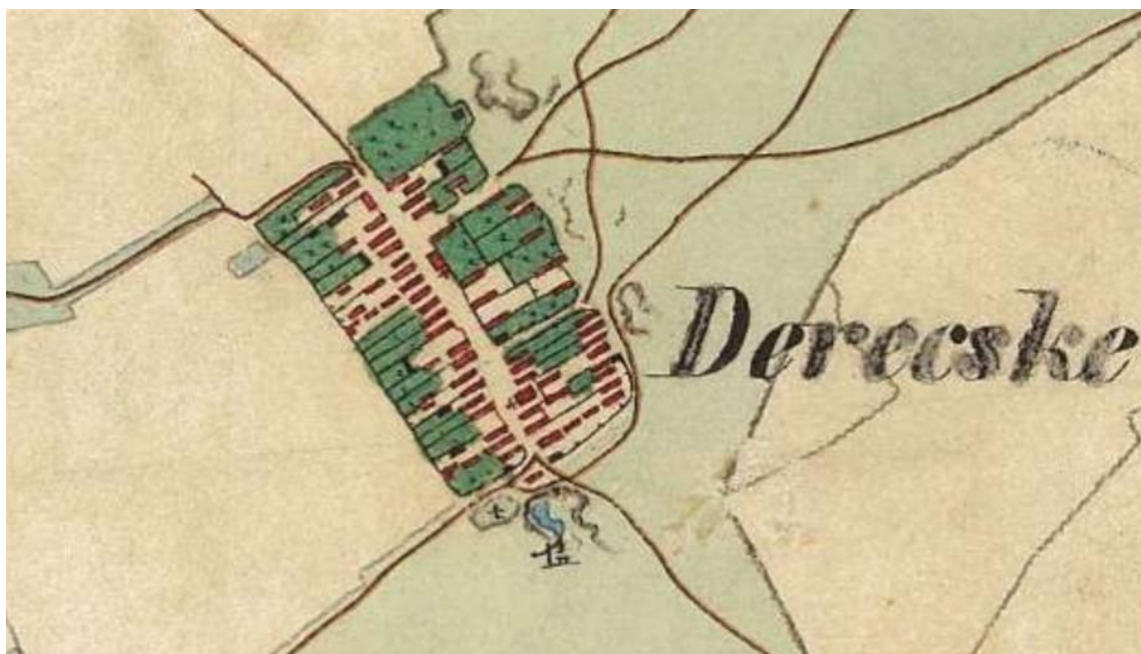
2. Pápadereske (Derecske) a Második Katonai Felmérés (1806-1869) térképlapján, forrás: Arcanum, <http://mapire.eu/hu/>

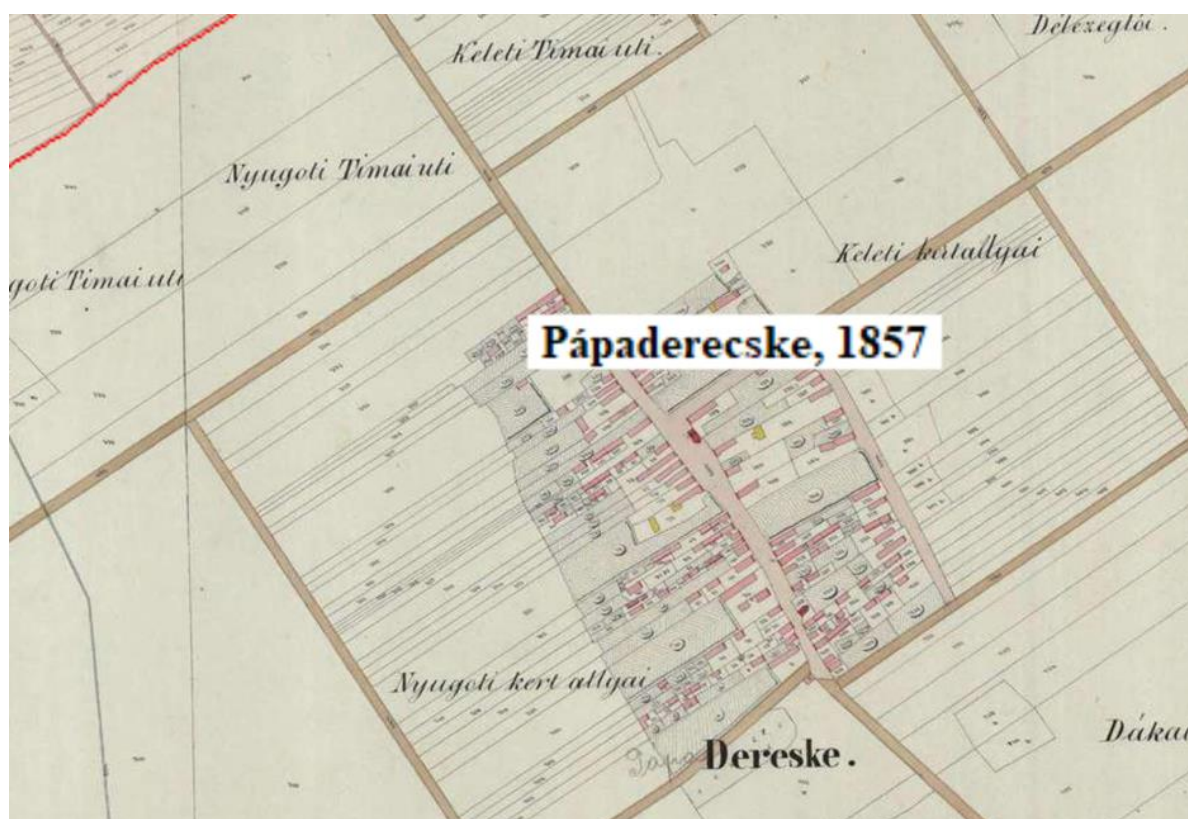
3. Pápaderecske (Derecske) a település 1857-as kataszteri felmérése. A középkori eredetű településközpontn és telekszerkezet: Arcanum, <http://mapire.eu/hu/>

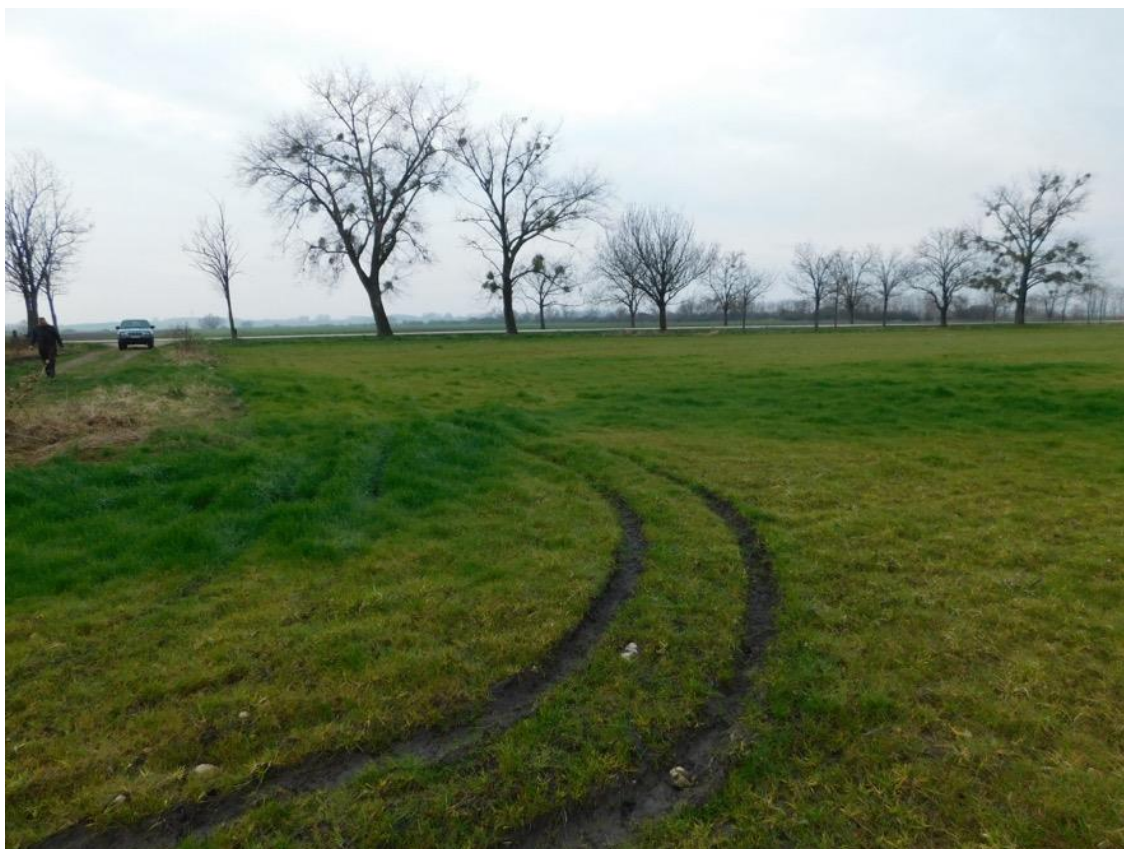
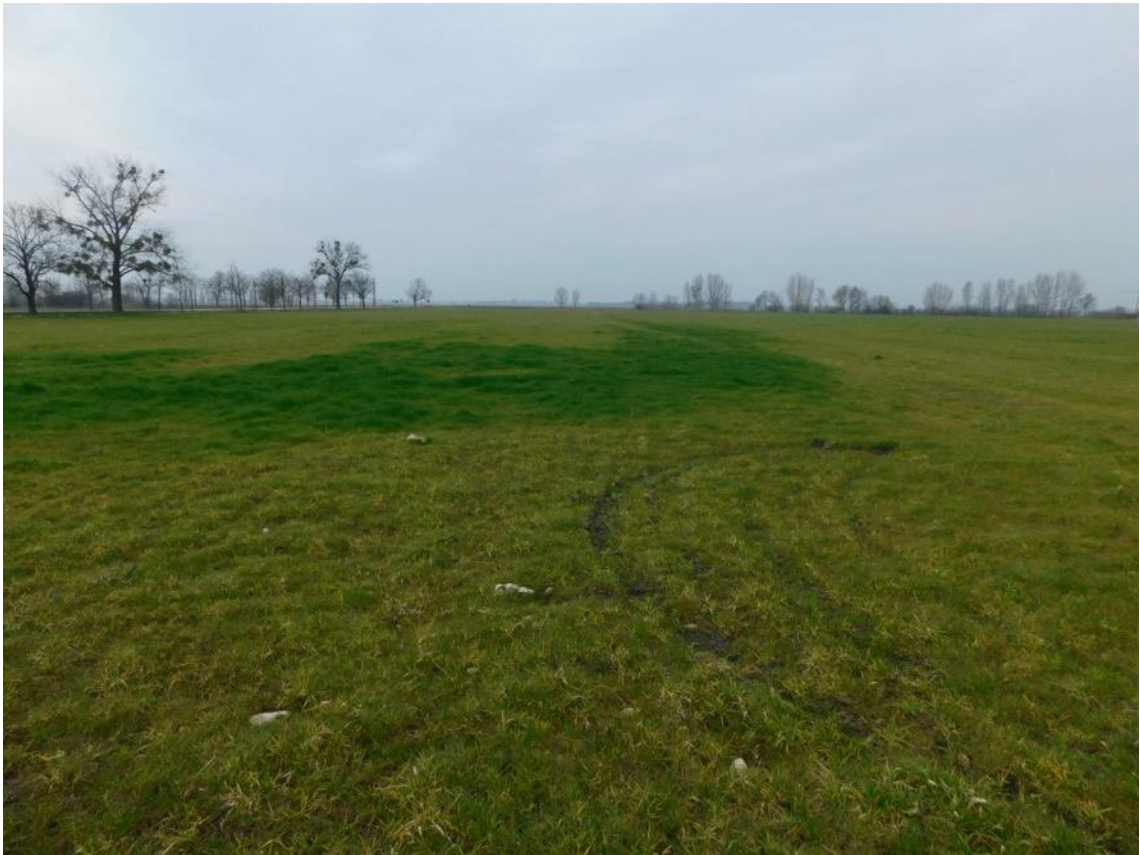
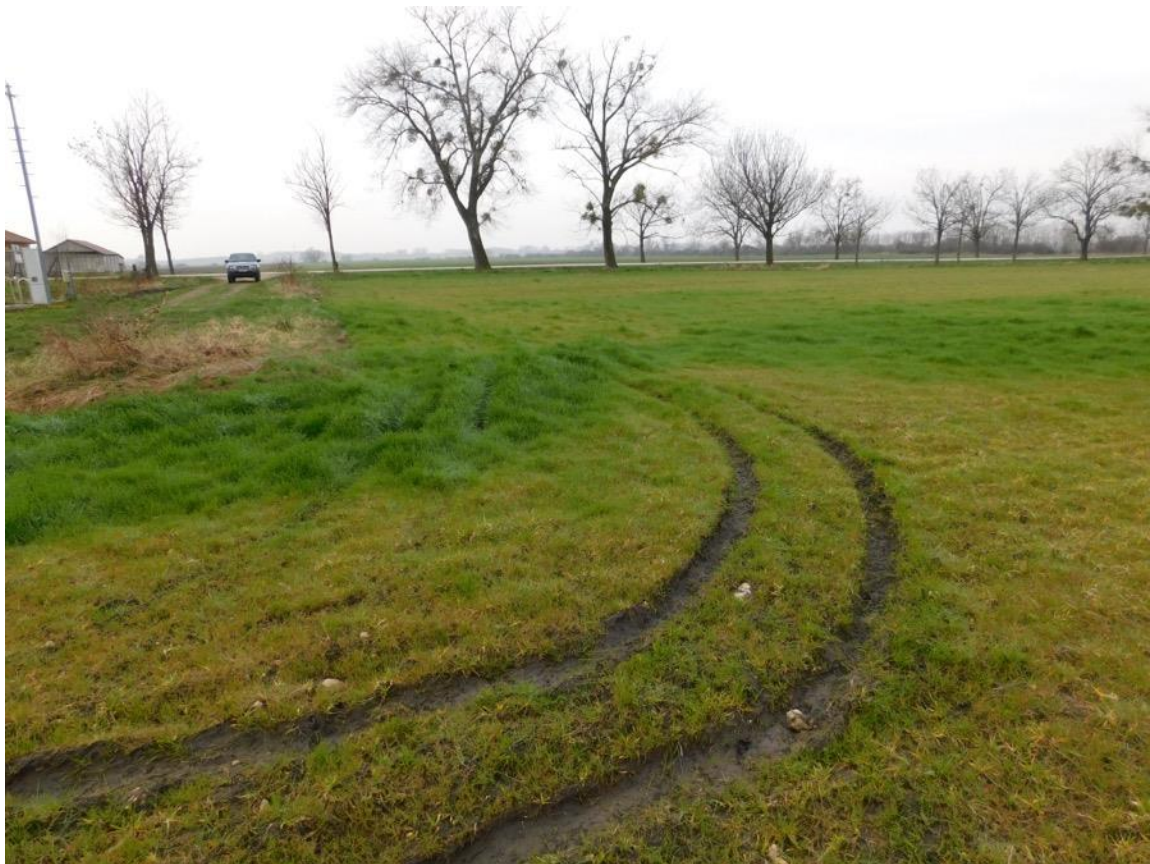
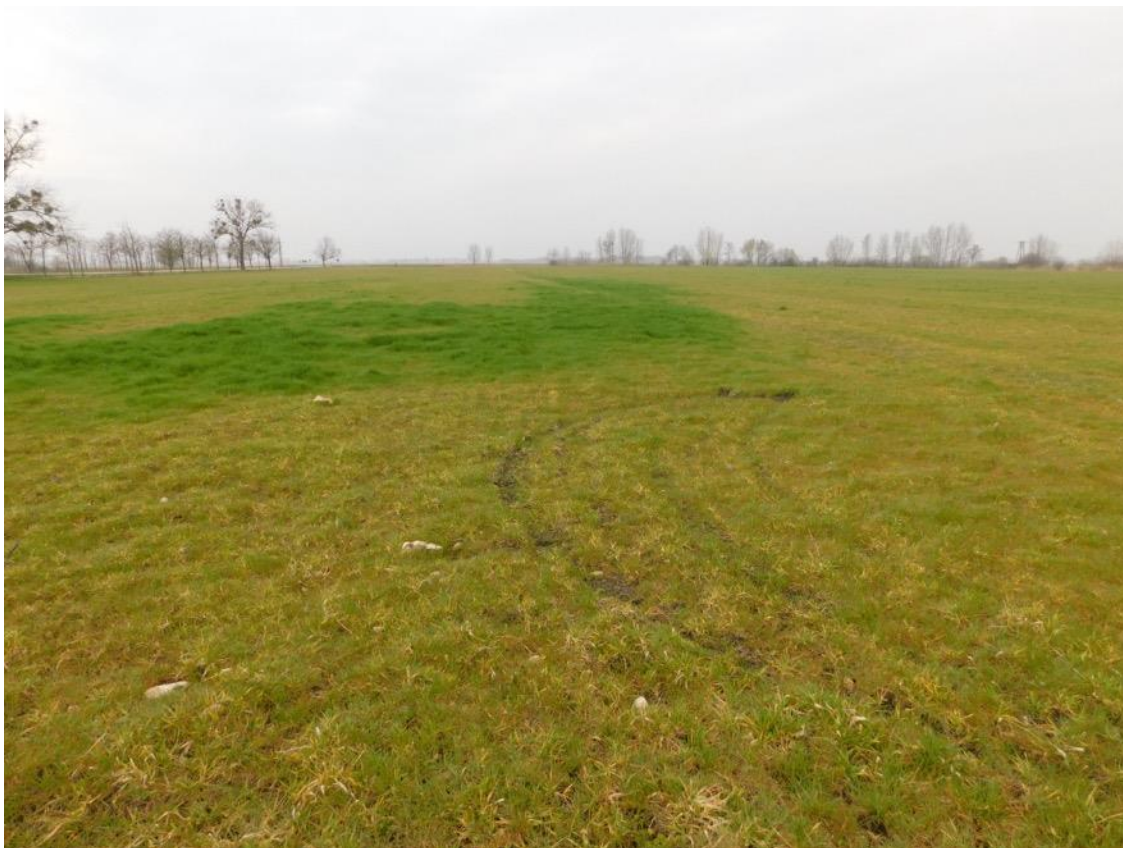
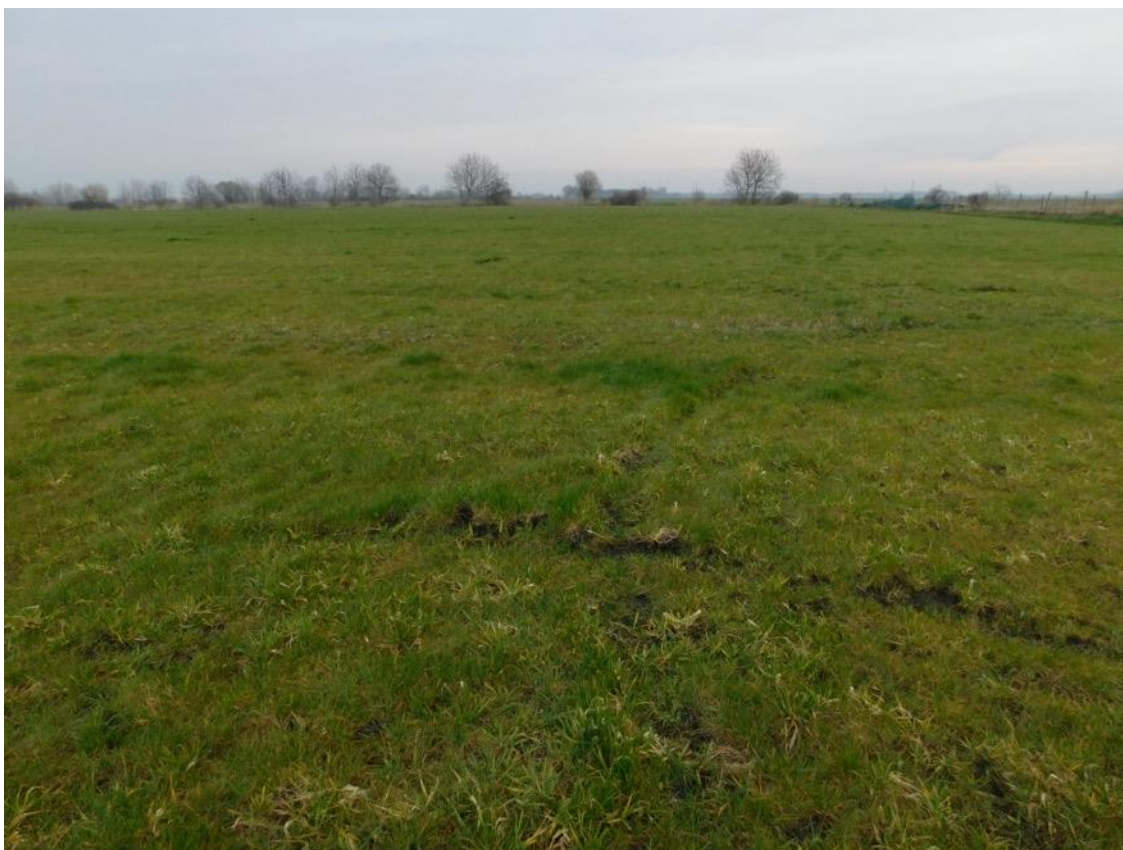
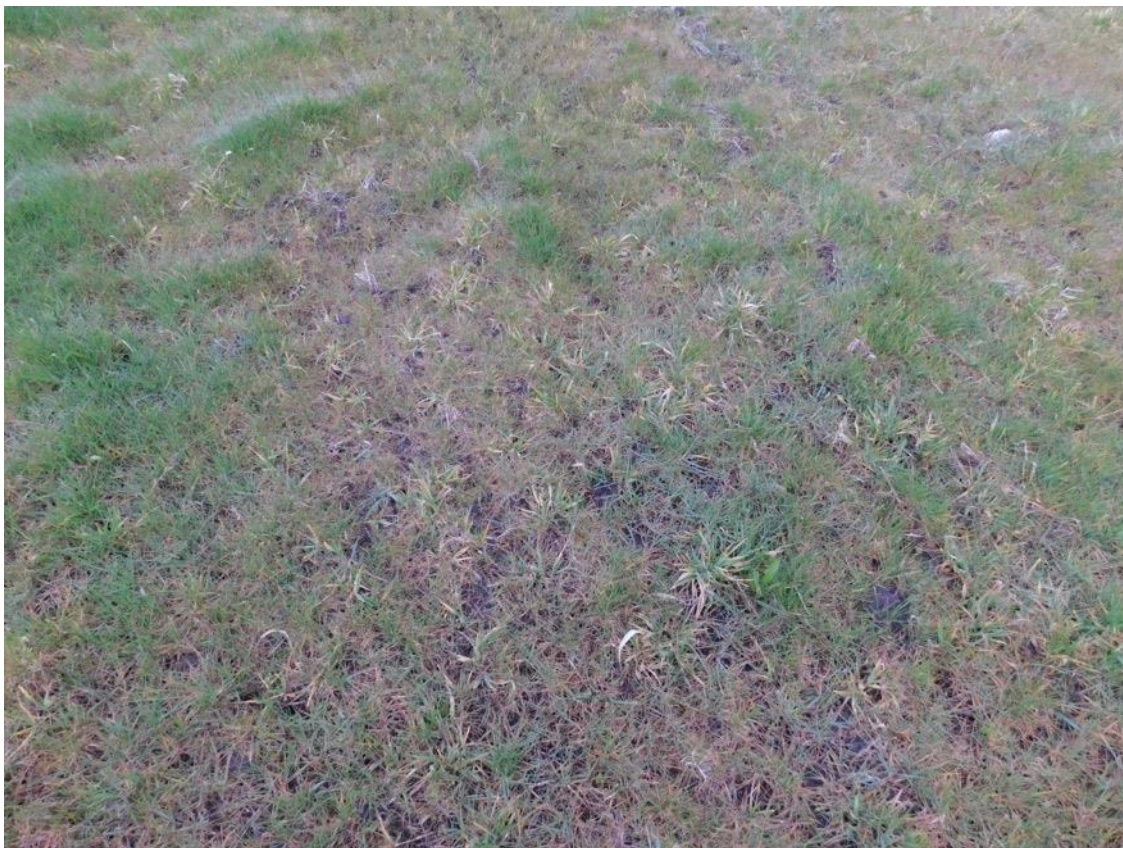
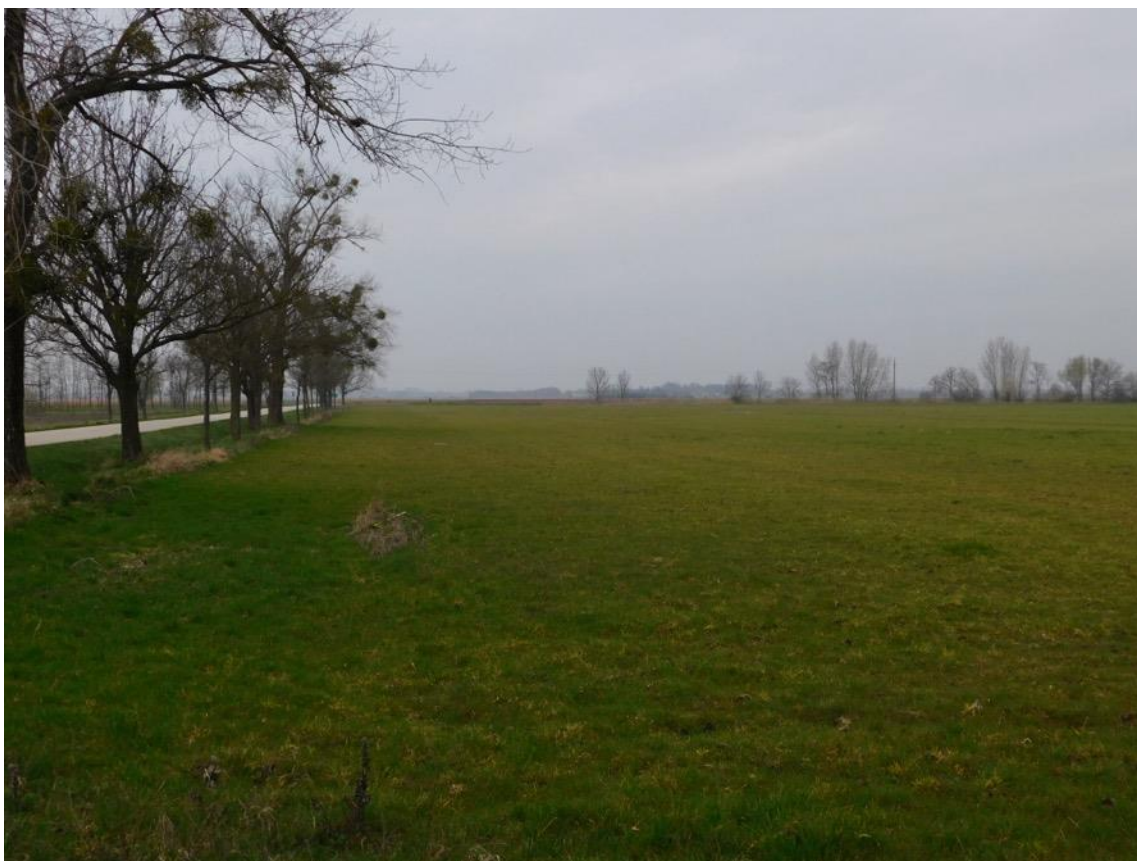
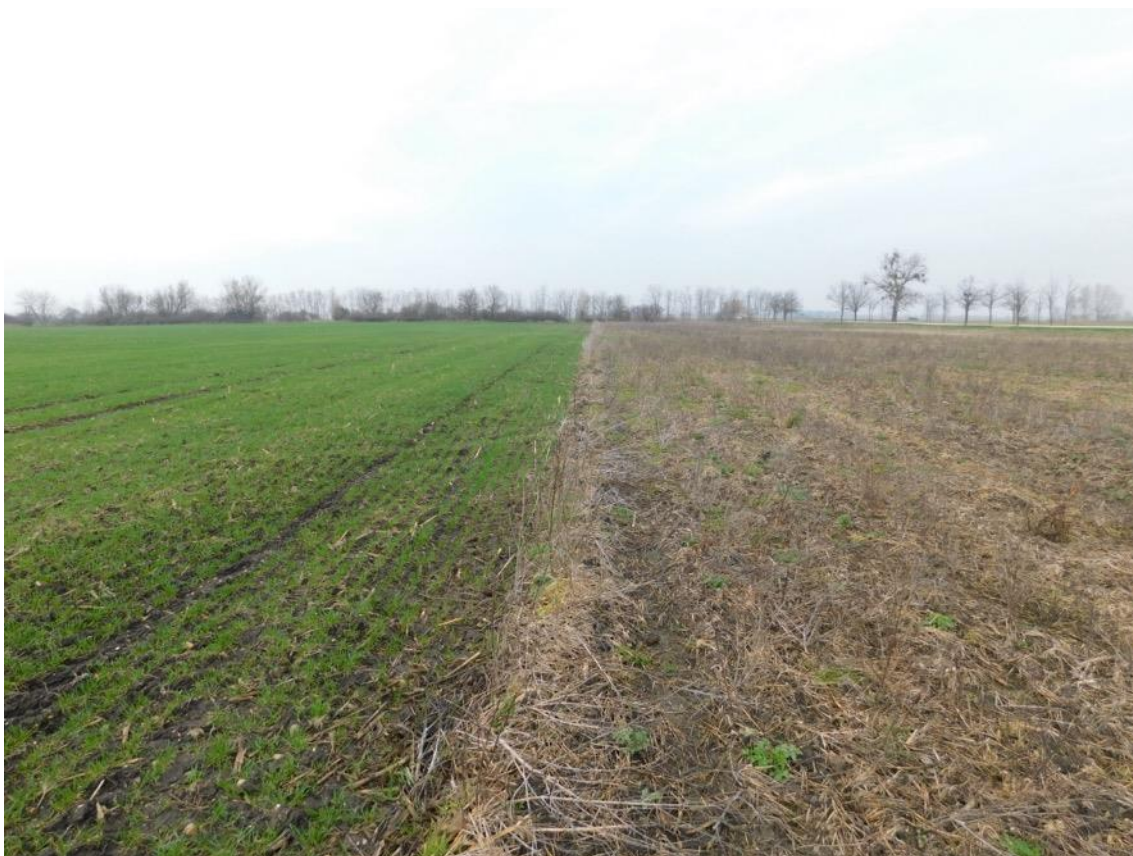
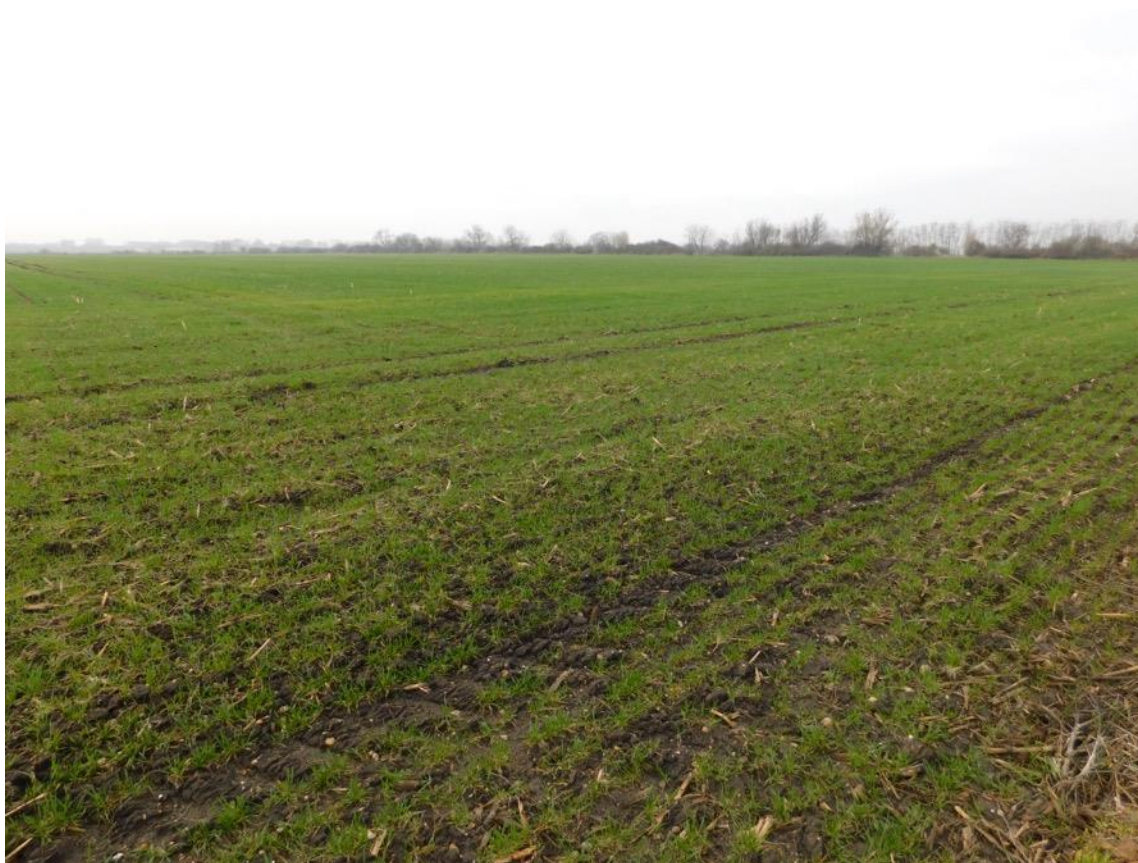
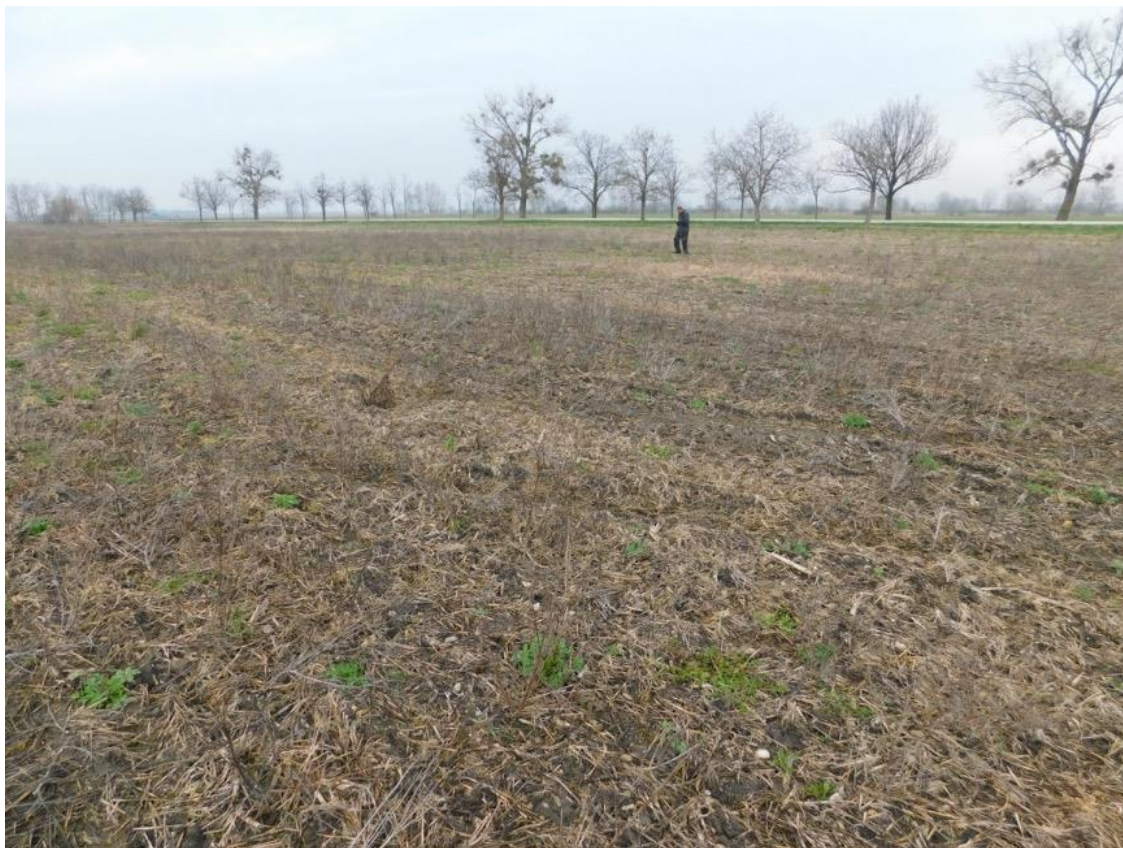
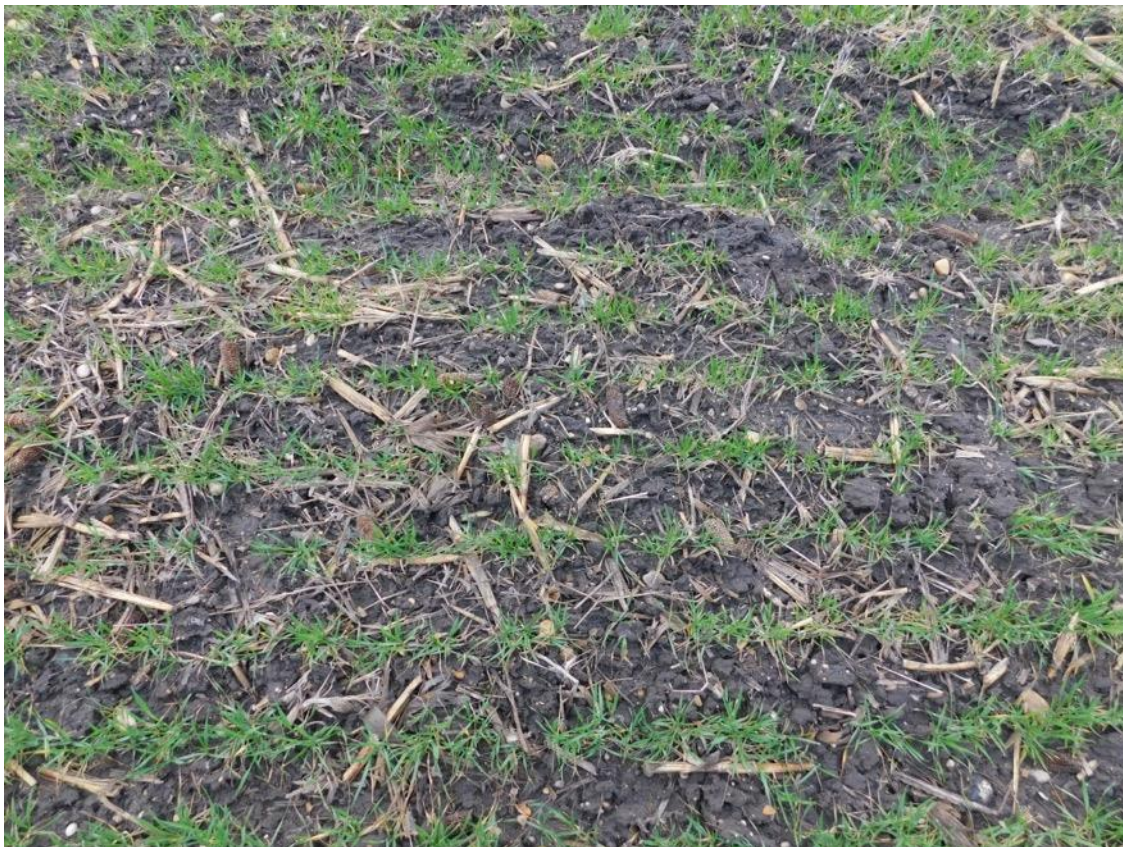
4. 063, 059/1 hrsz ingatlanokon a korábbi településrendezési terven kijelölt lakóterület

5. 063, 059/1 hrsz ingatlanokon a korábbi településrendezési terven kijelölt lakóterület

6. 063, 059/1 hrsz ingatlanokon a korábbi településrendezési terven kijelölt lakóterület

7. 063, 059/1 hrsz ingatlanokon a korábbi településrendezési terven kijelölt lakóterület

8. 063, 059/1 hrsz ingatlanokon a korábbi településrendezési terven kijelölt lakóterület

9. 063, 059/1 hrsz ingatlanokon a korábbi településrendezési terven kijelölt lakóterület

10. 063, 059/1 hrsz ingatlanokon a korábbi településrendezési terven kijelölt lakóterület

11. 063, 059/1 hrsz ingatlanokon a korábbi településrendezési terven kijelölt lakóterület

12. 063, 059/1 hrsz ingatlanokon a korábbi településrendezési terven kijelölt lakóterület

13. 063, 059/1 hrsz ingatlanokon a korábbi településrendezési terven kijelölt lakóterület

14. 063, 059/1 hrsz ingatlanokon a korábbi településrendezési terven kijelölt lakóterület

A **063, 059/1 hrsz.-ú ingatlanok** a korábbi településrendezési terven is lakóterületek voltak, de ezek esetében nem történt meg a belterületbe vonás.

A vizsgált földrészletek környezetében nem ismert régészeti lelőhely. A terület jelenleg mezőgazdasági művelés alatt áll, a sarjadó vetés és a parlagon lévő területek bejárása során régészeti lelet, illetve régészeti lelőhelyekre utaló egyéb jelenség nem került elő. Ugyanakkor a terepbejárás korlátozott lehetőségei miatt a régészeti kockázatok megfelelő értékelésére nincs lehetőség.
