PÁPADERESKE KÖZSÉG

ÖRÖKSÉGVÉDELMI HATÁSTANULMÁNY

- véleményezési dokumentáció -

2024. március

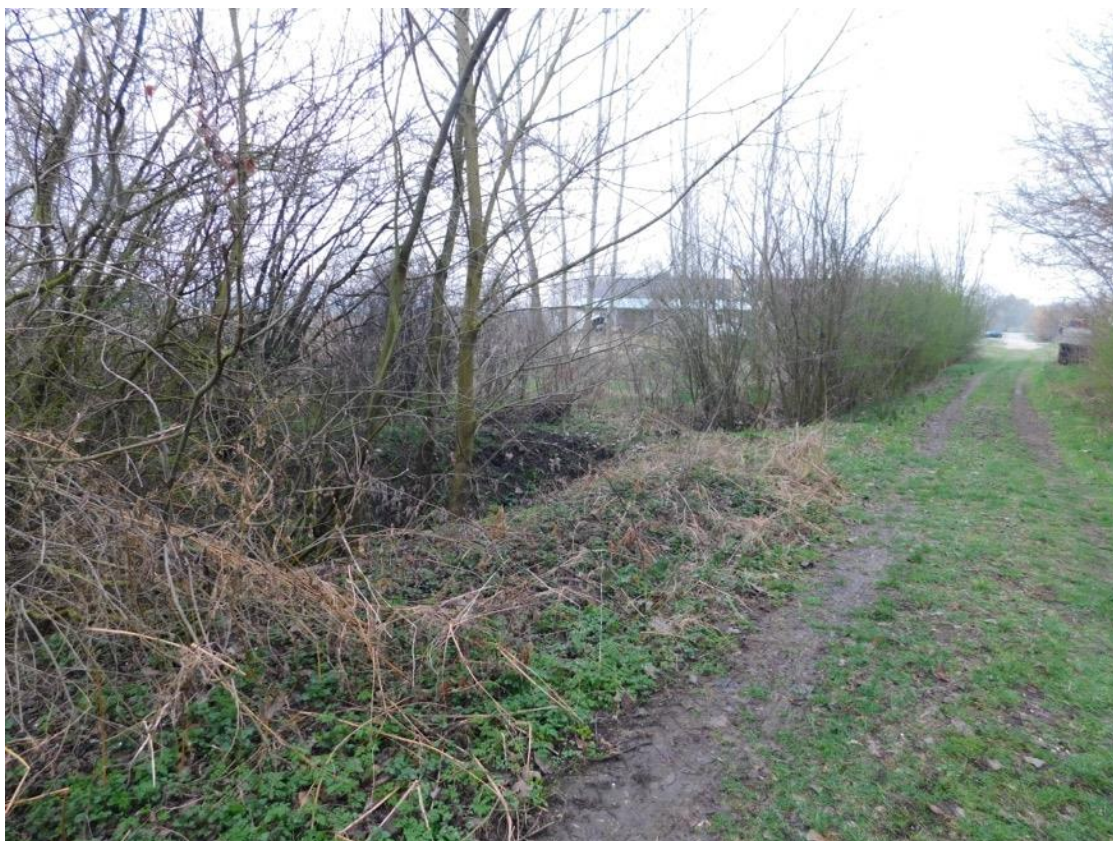
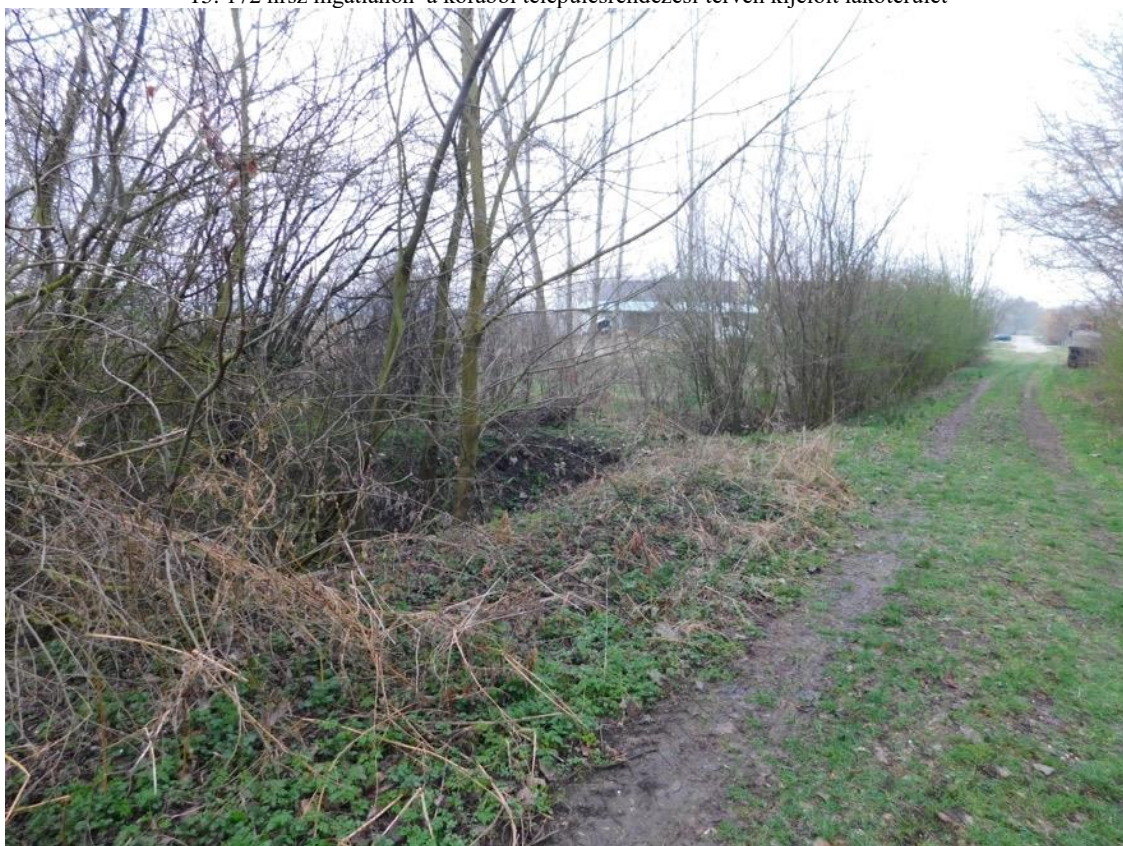
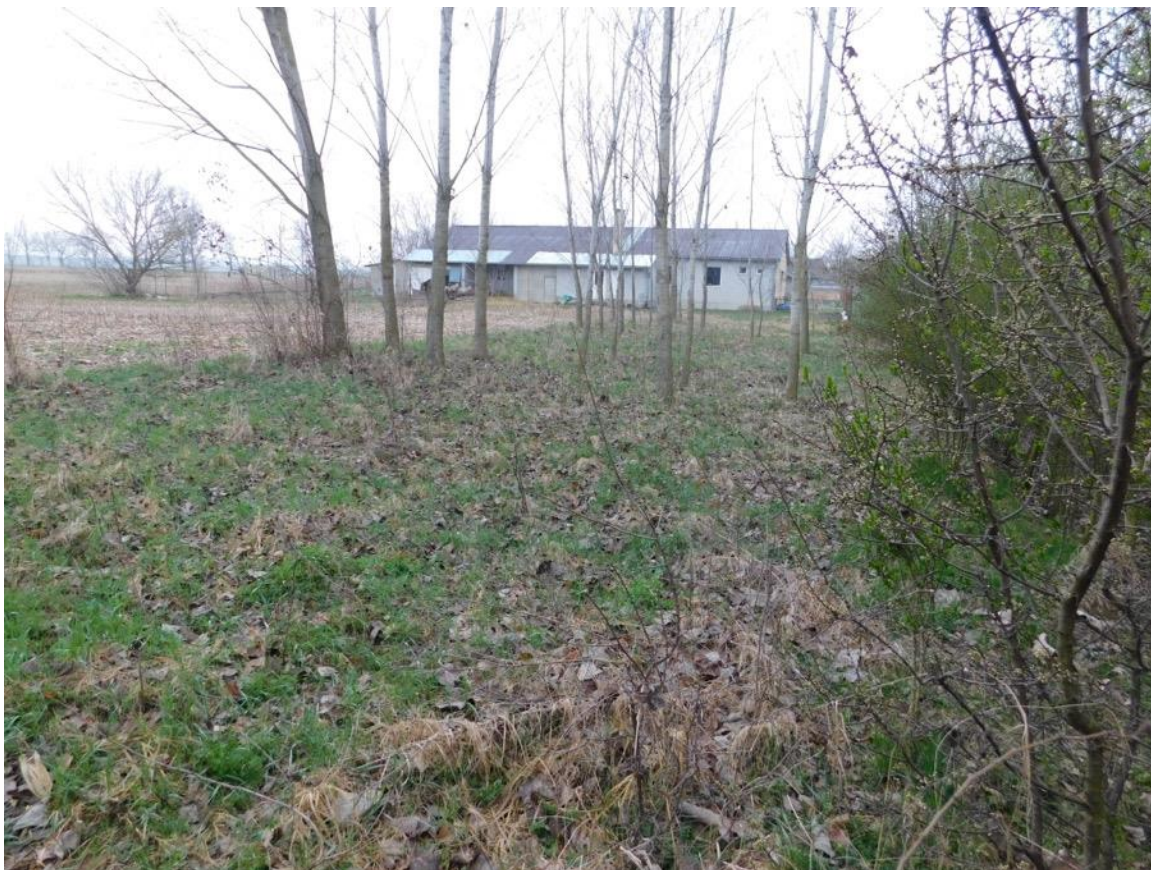
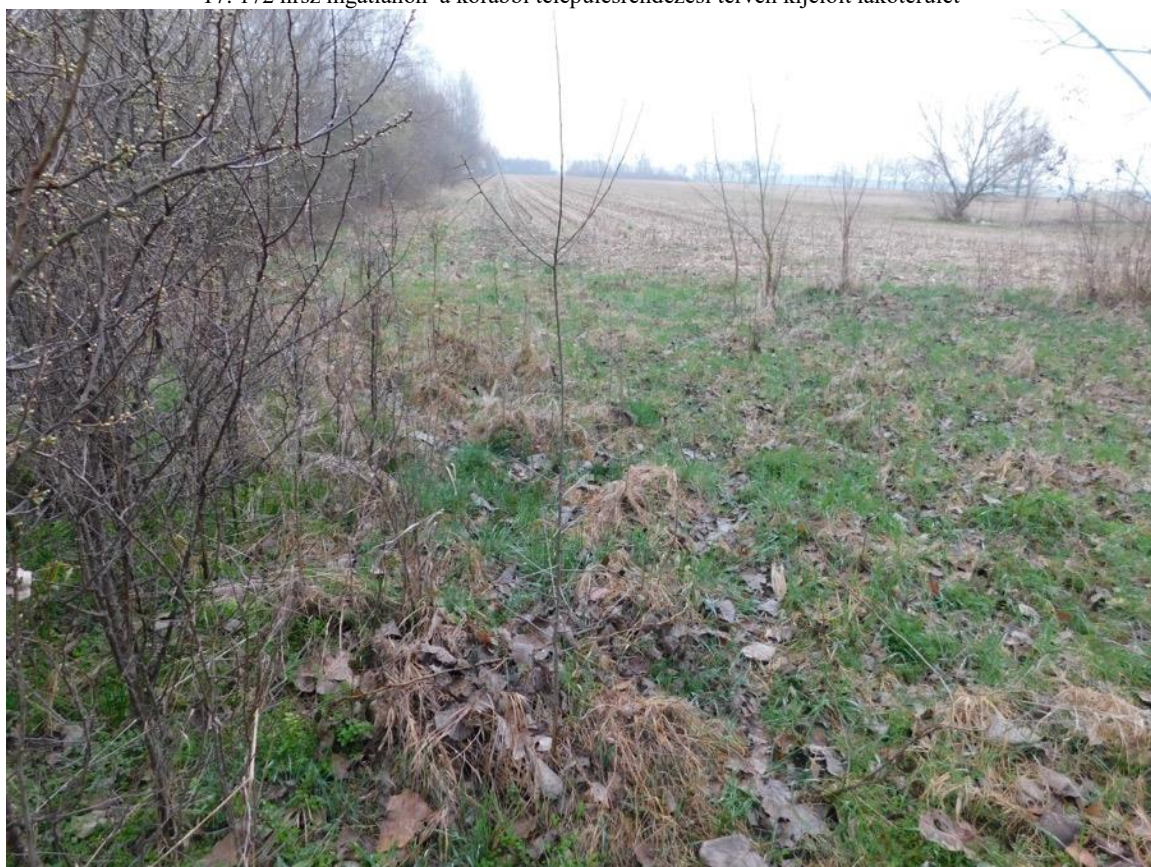
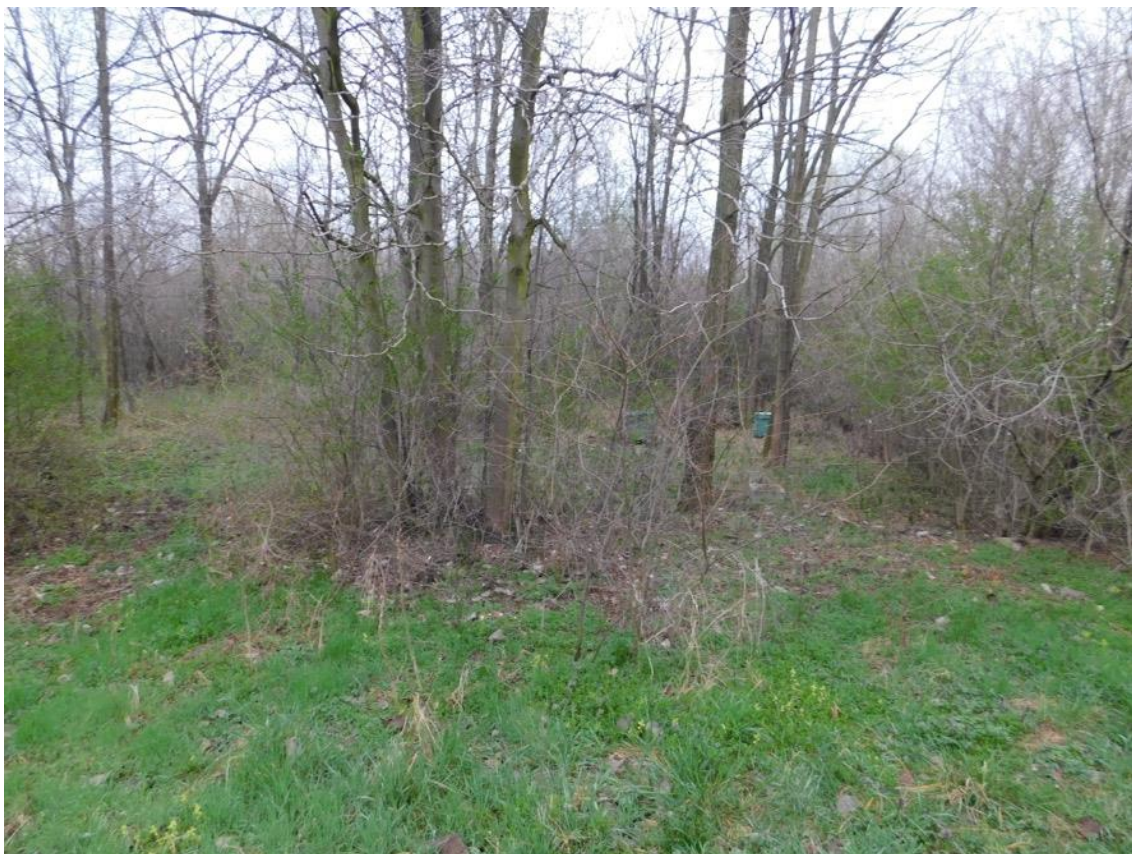
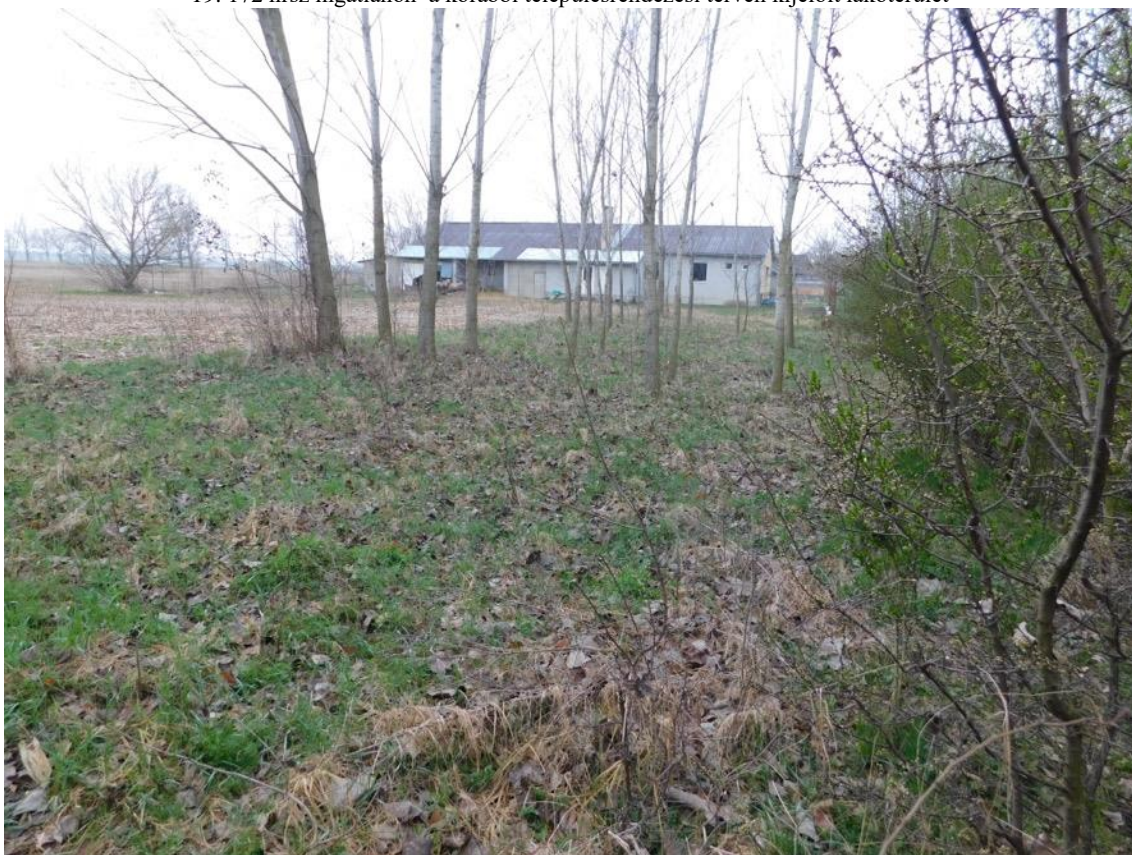
15. 172 hrsz ingatlanon a korábbi településrendezési terven kijelölt lakóterület

16. 172 hrsz ingatlanon a korábbi településrendezési terven kijelölt lakóterület

17. 172 hrsz ingatlanon a korábbi településrendezési terven kijelölt lakóterület

18. 172 hrsz ingatlanon a korábbi településrendezési terven kijelölt lakóterület

19. 172 hrsz ingatlanon a korábbi településrendezési terven kijelölt lakóterület

20. 172 hrsz ingatlanon a korábbi településrendezési terven kijelölt lakóterület

A **172 hrsz.-ú ingatlan** a korábbi településrendezési terven is lakóterületek volt, de itt sem történt meg a belterületbe vonás.

A vizsgált földrészlet környezetében nem található ismert régészeti lelőhely. A terület jelenlegi hasznosítása (részben művelt, részben bozotos, vissza erdősödött) miatt annak bejárására nem volt lehetőség. Ezért a régészeti kockázatok megfelelő értékelésére nincs lehetőség.

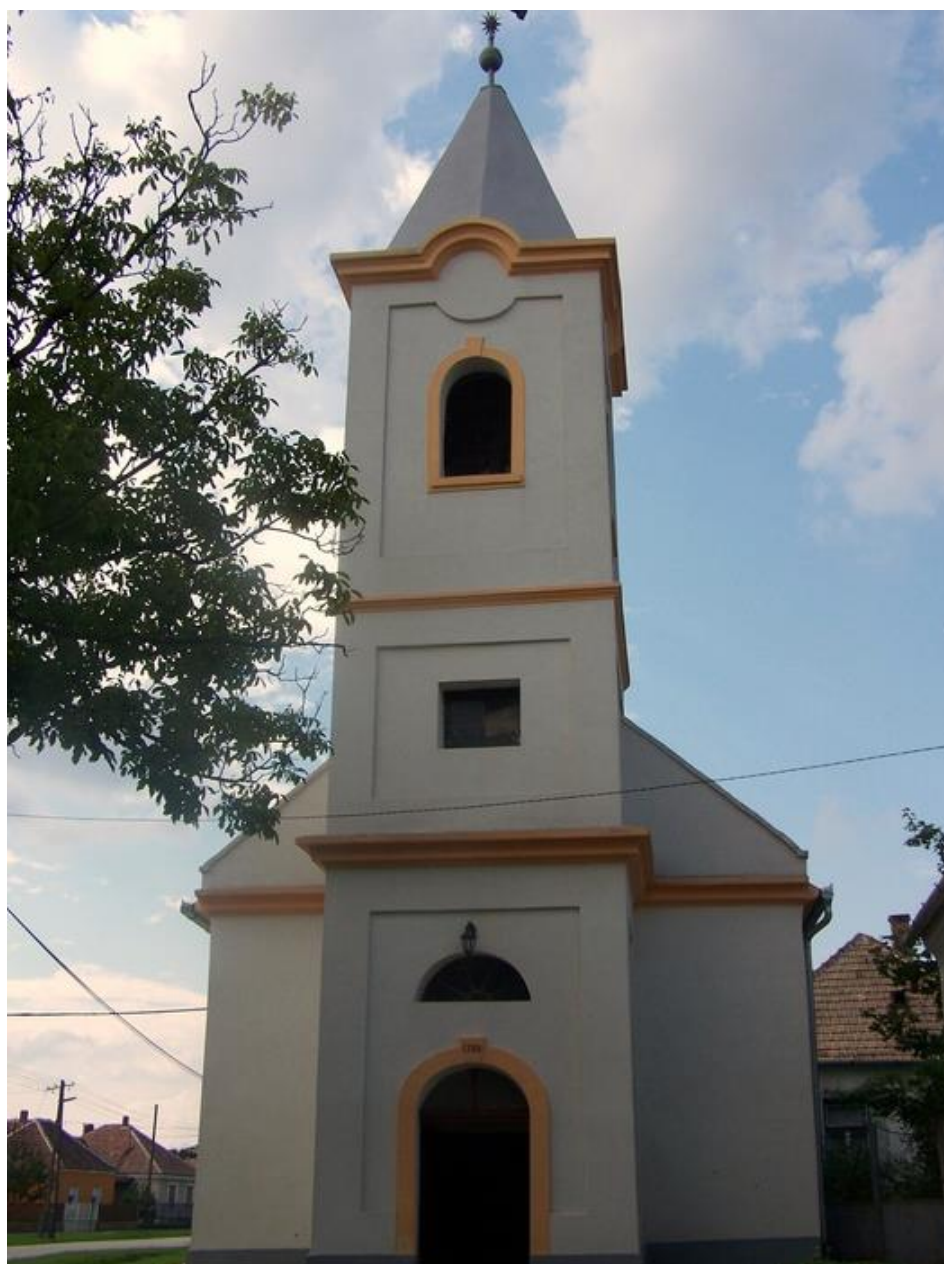
Egyteres, teljesen sima falakkal, vakolt síkfödém, belső ablakok a 19. századból. Mindkét végén karzat, vasbeton lemez, vascső oszlopokon, fa mellvéddel, fa lépcsővel. A keleti oldalfalon íves-falfülkében falazott, hangulatos szószék, téglalépcsővel. Puhafa padok. Toronyaljából a templomtérbe a hajdani bejárat kapu vezet, kívül barokkos, rézsútos deszkázattal, belül tömör sima deszkázattal, barokkos vasalással. Berendezésének értékei: kehely 1729-ből, 1802-ből és 1809-ből, óntányér 1771-ből. 1863-ban öntött, Seltenhofer-féle harangját az I. világháborúban rekvirálták.

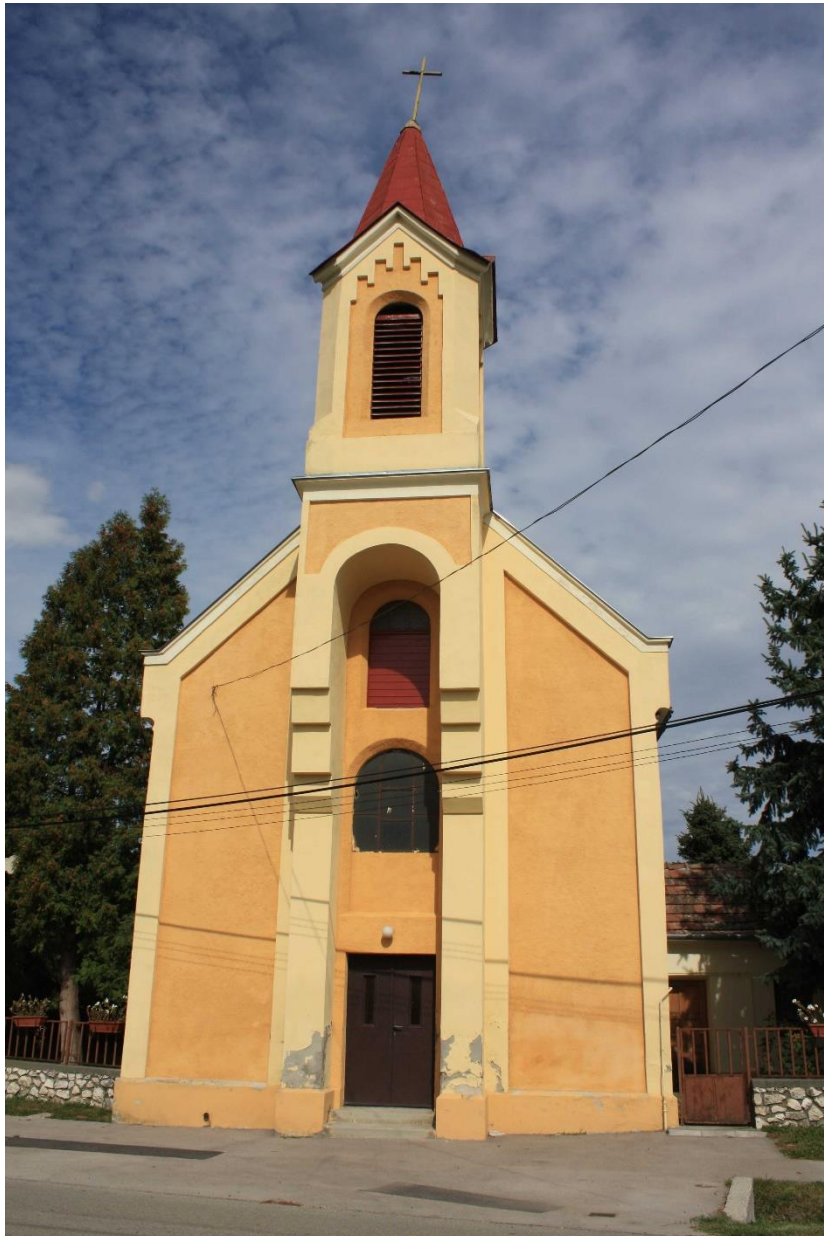
cím	hrsz		HV 2.
Pápadereske, Rákóczi utca 15.	33		
rendeltetés	EOV Y	EOV X	
Római katolikus templom			
védelem (törzsszám – azonosító – bírság kategória): Helyi egyedi védelem			
<p><u>Története:</u></p> <p>Első említése 1240-ben. Középkori templomáról semmi adatunk nincs. A reformáció korában a protestantizmus elterjedt és a 16. században működött is itt reformátusegyház - ha máshonnan nem is, de 1562-ben készült harangjukról tudhatjuk. Ref. lelkésze is ismert 1678-ban. Az 1698. évi visitáció teljesen elnéptelenedett falut talál, se templom, se paplak. Ez ugyan némileg ellentmond az előzőeknek, de annyit teljes bizonyossággal elfogadhatunk, hogy (működő) templom akkor nem volt a faluban. Az 1721. évi ref. vallásügyi vizsgálat jegyzőkönyvében az áll, hogy (ref.) istentiszteletet magánházban tart a nyárádi prédikátor. Az 1748. évi katolikus visitáció meg sem említi a községet, feltehetően egyetlen katolikus sem élt itt akkor. Ugyanezen évből egy feljegyzésben olvashatjuk: a régi templomocska a falu közepén most is puszta. Tyúkos János vaszari plébános 1755. évi levelében állítja, hogy helvét oratórium van a faluban. Az 1779. évi visitáció szerint se templom, se harang. A teljesen pusztává tett falu lassan benépesedik, a katolikusok is fölélesztik egyházukat. Bél és Vályi a 18. sz. második feléből katolikus, református és evangélikus lakosokat említ. 1783.-ban a katolikusok hozzákezdenek összedőlt templomuk újjáépítéséhez, de erejük nincs befejezni. Az 1783. évi első katonai térkép még nem jelez templomot. Jelenlegi temploma 1816-ban épül Rózsafüzér királynője tiszteletére. Az 1857.évi kataszteri térkép helyén ábrázolja, de még sekrestye nélkül. 1885-ben új fedélszéket kap. 1783-ban öntött harangját (mivel megrepedt) 1992-ben beolvasztották, illetve eredeti állapotának megfelelően újraöntötték.</p> <p><u>Jellege:</u></p> <p>A község déli végén, főutcáján lakóházak közé sorolva, utcavonalon áll az inkább kápolna méretű kis építmény. Helyi védelem alatt áll.</p> <p><u>Külseje:</u></p> <p>Rendkívül egyszerű, kis tömegű templomépület. Sarkain sima sávok keretezik. Bejárati homlokfala is üres, keretezett, a nyeregtetőt követően emelkedik, sarkain ereszzáradékkal. A falazott huszártorony helyén korábban fatorony volt, a mostanit a múlt század 2. felében építhették romantikus stílusjegyekkel. A toronyalj valójában csak a falhoz tapadó két pillér, melyek lépcsőzetesen előugorva konzolt alkotnak, egyben íves záródással keretezik a főhomlokzat középrészét. Egyenes záródású kapunyílás, fölötte íves záródású kórusablak, majd padlásablak húzódik meg a keretben. Vékony osztópárkány után következik az egyetlen toronyemelet, nagyméretű zsalus harangablakkal. Ez a toronyemelet romantikus jegyeket visel: sarkai erősen letompítva, fózolt ablakkávak, oldalanként háromszögű oromfal húzott zárópárkánnyal. Nyolcszögű bádoggal toronysisak, csúcsán kereszt. Oldalhomlokzatain csak 1-1 félkörös záródású vasablak, széles sima kerettel. Cserépfedés. Szentélye köríves.</p>

Sima, dísztelen belső, melyet síkfödém fed. A nagyméretű ablakok élénk világítást adnak. Szentélye köríves alaprajzú, szintén síkfödémrel. A diadalív itt nem lerekesztő hatású, inkább keretezi a csekély mélységű szentélyt. A Rózsafüzér Királynője oltárkép nagy, asztalosmunkával készült, klasszicizáló keretépítménybe van helyezve. A szentségtartó már romantikus elemeket hordoz. 1-1 klasszicista nagy gyertyatartó. A hajó elülső sarkában Pádúai Szt. Antal tiroli munkájú festett faszobra. A padok újak. A karzat alátámasztás nélkül támaszkodik az oldalfalakra, fűrészelt fa mellvéddel. Fönt régebbi fenyőfa padok. Orgonája nincsen, harmónium helyettesíti. Fedélszéke kétállószerű, és kötőgerendás. Tornyában két újabb harang van.
