Pápadereske Község

ÉRTÉKFELMÉRÉS – ÉRTÉKLELTÁR

Kivonat a Kulturális Örökségvédelmi Hatástanulmányból

I. Vizsgálat. (Értékelmérés - értékleltár).

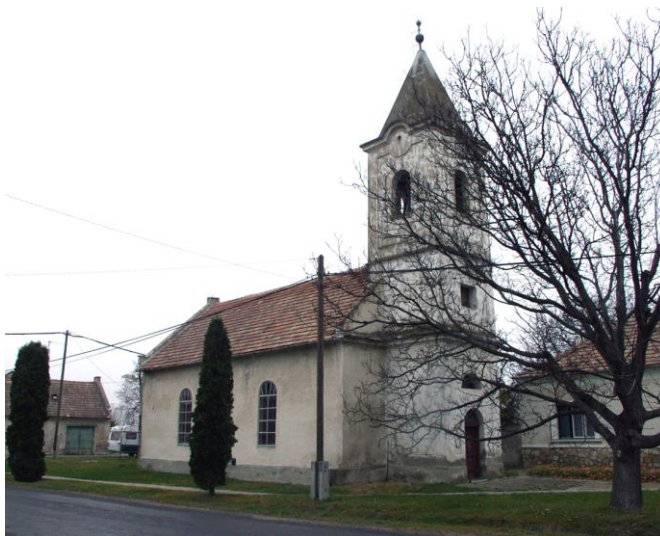
1. Református templom.

A község főutcájában a beépítési vonalból kilépve összeépült a paplakkal. Észak felé nézve a faluközpontból hatásos megjelenésű. Klasszicista stílusú, nem védett.

Hajója meglehetősen kis tömegű, előálló zömök tornya ad súlyt az épületnek. A háromemeletes torony a korai klasszicizmus formavilágát tükrözi, egyszerű, szigorú

kivitelben. A torony emeleiteit párkányok választják el egymástól, és a homlokzati mezőket tagolatlan sávok keretezik. Főbejárata félköríves keretezett nyílásban kétszárnyú, váztáblázatos szerkezetű, klasszicista kapu. Fölötte félkör kosárablak. Ezt az alsó szintet a körülfutó főpárkány zárja. A toronypadlás ablaka négyszögletes, minden díszítés nélkül. A keskeny övpárkány után következik a legfelső szint, félköríves harangablakokkal, egyszerű keretezéssel. A tornyot kevésbé tagozott órapárkány zárja, óra nélkül. Hatszögű falazott sisak fedi, csúcsán gömb és csillag. Csupasz oromfal, csak a főpárkány fut át rajta. A hajó falai teljesen dísztelenek, alighanem lesematizáltak. Magas, félköríves záródású, új vasablakok. A végfalon egy; körablak és két padlásablak.

Egyterés, teljesen sima falakkal, vakolt síkfödém, belső ablakok a 19. századból. Mindkét végén karzat, vasbeton lemez, vascső oszlopokon, fa mellvéddel, fa lépcsővel. A keleti oldalfalon íves-falfülkében falazott, hangulatos szószék, téglalépcsővel. Puhafa padok. Toronyaljából a templomtérbe a hajdani bejárat kapu vezet, kívül barokkos, rézsútos deszkázattal, belül tömör sima deszkázattal, barokkos vasalással. Berendezésének értékei: kehely 1729-ből, 1802-ből és 1809-ből, óntányér 1771-ből. 1863-ban öntött, Seltenhofer-féle harangját az I. világháborúban rekvirálták.

A falú középkori templomát a törökök lerombolták, az 1698. évi katolikus visitáció csak romokat talál. 1712-ben fatemplomot építenek, de erről semmi többet nem tudunk. Egy 1767. évi összeírás szerint református oratórium van a faluban, lelkésszel, tanítóval. Az 1783. évi 1. katonai térképen semmiféle templom nem fedezhető fel, katonai szempontból számottevő épület bizonyára nem volt.

Jelenlegi temploma 1788-ban épült, akkor még torony nélkül. 1834-ben alapos restaurálás és átépítés történik, nyilván a torony is ekkor épül. Az 1845. évi 2. katonai térkép egytornyú templomnak jelzi, a mostani állapotnak megfelelő bejárattal. Az 1787. évi kataszteri térkép már jelenlegi formájában ábrázolja. Fényes 1851-ben református anyaegyházról tesz említést.

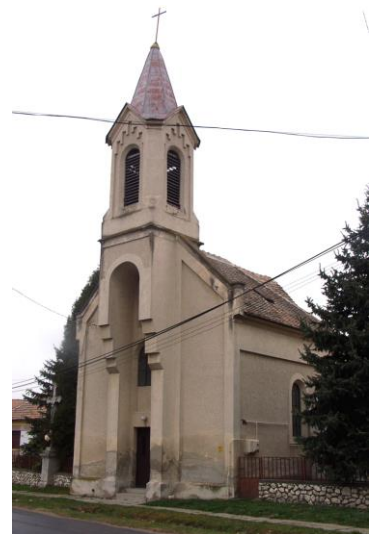
2. Római katolikus templom

A község déli végén, főutcáján lakóházak közé sorolva, utcavonalon áll az inkább kápolna méretű kis építmény. Nem védett.

Rendkívül egyszerű, kis tömegű templomépület. Sarkain sima sávok keretezik. Bejárati homlokfala is üres, keretezett, a nyeregtetőt követően emelkedik, sarkain ereszzáradékkal. A falazott huszártorony helyén korábban fatorony volt, a mostanit a múlt század 2. felében építhették romantikus stílusjegyekkel. A toronyalj valójában csak a falhoz tapadó két pillér, melyek lépcsőzetesen előugorva konzolt alkotnak, egyben íves záródással keretezik a főhomlokzat középrészét. Egyenes záródású kapunyílás, fölötte íves záródású kórusablak, majd padlásablak húzódik meg a keretben. Vékony osztópárkány után következik az egyetlen toronyemelet, nagyméretű zsalus harangablakokkal. Ez a toronyemelet romantikus jegyeket visel: sarkai erősen letompítva, fózolt ablakká vák, oldalanként háromszögű oromfal húzott zárópárkánnyal. Nyolcszögű bádog toronysisak, csúcsán kereszt. Oldalhomlokzatain csak 1-1 félkörös záródású vasablak, széles sima kerettel. Cserépfedés. Szentélye köríves.

Sima, dísztelen belső, melyet síkfödém fed. A nagyméretű ablakok élénk világítást adnak. Szentélye köríves alaprajzú, szintén síkfödémrel. A diadalív itt nem lerekesztő hatású, inkább keretezi a csekély mélységű szentélyt. A Rózsafüzér

Jelenlegi temploma 1816-ban épül Rózsafüzér királynője tiszteletére. Nyárád filiája. Az 1857. évi kataszteri térkép helyén ábrázolja, de még sekrestye nélkül. 1885-ben új fedélszéket kap. 1783-ban öntött harangját 1992-ben beolvastották.

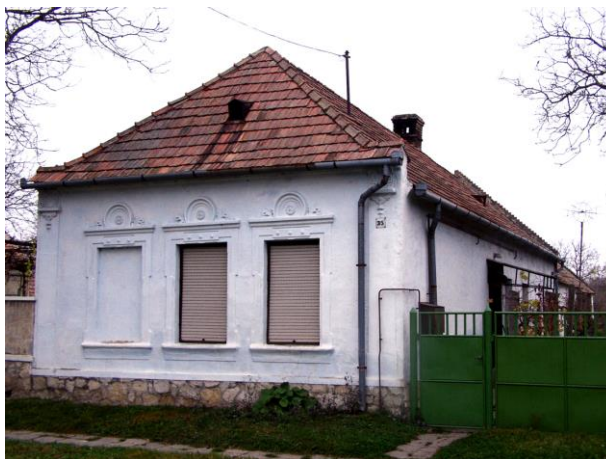
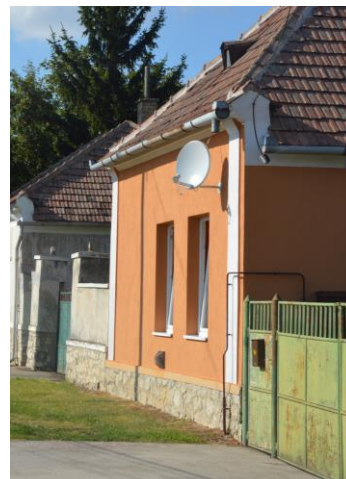
1. Lakóház. Helyi védelemre javasolt.

Feltehetően téglából épült lakóépület. Falazata vakolt, fehérre meszelt. Falazatának lábazata terméskővel kirakott. Alaprajzát tekintve egysoros, háromosztatú (szoba, konyha, kamra) épület, egy központi bejáráttal. A földémszerkezet feltehetően a falra

fektetett gerendákra támaszkodik. Tetőszerkezete valószínűleg szelemenés. Tetőformája elől kontyolt, hátul feltehetően nyeregtető. Héjazata tetőcserép, utcára néző oldalán egy padláslyukkal. Utcafrontján két szalagkeretes ablak. Eredetileg három szalagkeretes ablaka nézett az utcára, egyet azonban elfalaztak. Homlokzatát az oldalfal tetőzetének vonalánál magasabbra falazták. Az ilyen jellegű homlokzat-kialakítás a tetőzet és a falazat arányainak megbontásával a falazatot teszi hangsúlyossá. Homlokzata vakolatdíszes. Az utcakép utcavonalas beépítésű, az épületek homlokzata az utcáig nyúlik.

2016-ban a homlokzatát átépítették, értékvesztő módon. a homlokzat visszaállítása fontos része lenne a védelem fenntartásának.

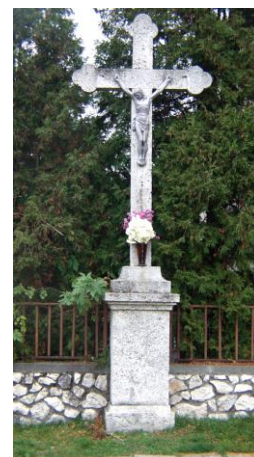
1. Templomkereszt.

Leírása: Kettős tagolású. Hasáb alakú alsó felét széles párkány zárja, rajta sima, hármasszárvégződésű kereszt, rajta INRI felirat alatt korpusz.

Állapota: Közepes, konzerválásra javasolt.
